**RAPPORT D'ENQUÊTE MARITIME**  
**M01M0017**

**INCENDIE DE CONTENEURS**

**À BORD DU PORTE-CONTENEURS *KITANO***  
**AU LARGE DU CAP CHEBUCTO (NOUVELLE-ÉCOSSE)**  
**LE 22 MARS 2001**

Rapport numéro M01M0017

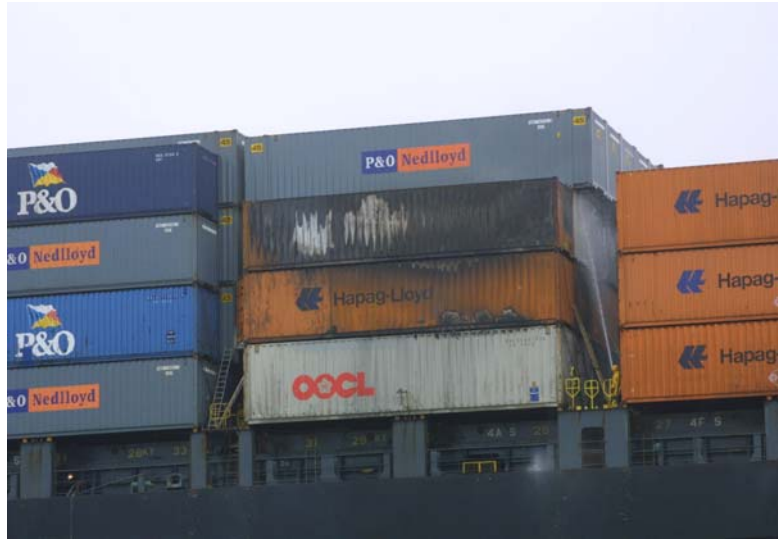
Photo 3. Conteneurs endommagés par le feu

Le navire n'a pas subi d'avarie apparente, sauf quelques avaries superficielles au revêtement des panneaux d'écouille au droit des conteneurs.

Peu après l'amarrage du navire à quai, 16 conteneurs, dont les 15 directement endommagés ou qui se trouvaient à proximité du feu ont été déchargés pour inspection et évaluation. Seul le conteneur 300986, qui était rempli de livres reliés, a été endommagé par un feu de masse qui a nécessité une plus grande attention de la part des sapeurs-pompiers de la Municipalité régionale de Halifax. Les 15 conteneurs qui ont été touchés par l'incendie ont tous, sauf un, été plus ou moins endommagés par le feu, la fumée et l'eau. Le seizième conteneur déchargé se trouvait dans une cale à marchandises. Il renfermait des granulés de charbon actif comme ceux qui se trouvaient dans le conteneur 301184. L'inspection de ce conteneur n'a révélé aucun problème.

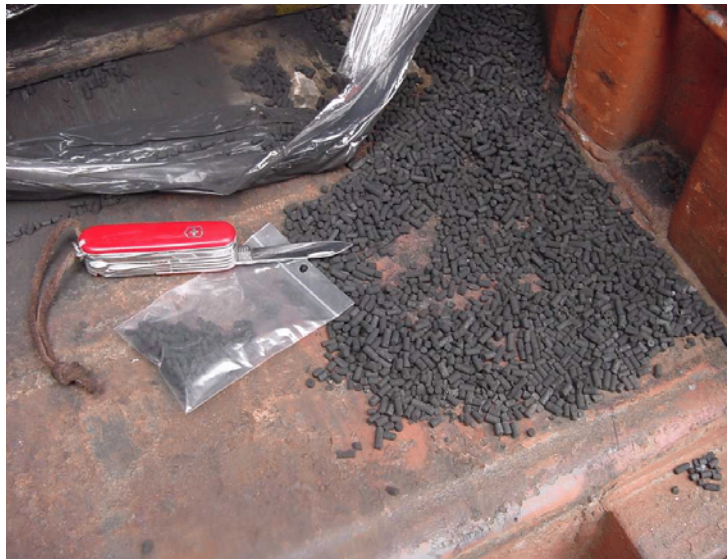
**Photo 4.** Granulés de charbon actif avec GC IPH

Le conteneur où l'incendie s'est déclaré abritait 14 barils de 115 kg et 288 sacs à mailles ouvertes de 44 kg de granulés de charbon actif imprégnés d'hydroxyde de potassium (potasse caustique). Les sacs de granulés de charbon étaient empilés sur 14 palettes en bois recouvertes de pellicule plastique. Les granulés de charbon actif sont couramment utilisés pour la désulfuration des gaz et l'enlèvement de contaminants acides comme le sulfure d'hydrogène, le chlorure d'hydrogène et les thiols.

1. Les résultats de l'analyse chimique correspondent à la fiche signalétique fournie par le fabricant.
2. Les résultats du test ONU N.1 pour solides facilement inflammables ne correspondent pas à la catégorie 4.1 de marchandise dangereuse.
3. Les résultats du test ONU N.4 pour substances à échauffement spontané correspondent à la catégorie 4.2 (matières spontanément inflammables), Groupe d'emballage III, quand elles sont transportées en colis d'un volume supérieur à 3 m<sup>3</sup>.
4. Le résultat du test Corrositex ne correspond pas à la catégorie 8 de marchandise dangereuse.
5. La hausse de température obtenue lors de l'essai d'échauffement spécial n'était pas assez élevée pour provoquer une combustion. Toutefois, comme le GC IPH est une matière à échauffement spontané, toute hausse de chaleur peut avoir joué un rôle dans l'incendie.

5. Les granulés de charbon montraient des signes d'échauffement spontané, mais il n'était pas nécessaire de les considérer comme une cargaison de marchandises dangereuses de catégorie 4.2, Groupe d'emballage III, parce qu'ils étaient transportés en colis dont le volume ne dépassait pas 3 m<sup>3</sup>.
